### Les 2: BOUWGESCHIEDENIS

#### JAN EN LAURIJS WEYTS

##### Indeling in hoofdzaken

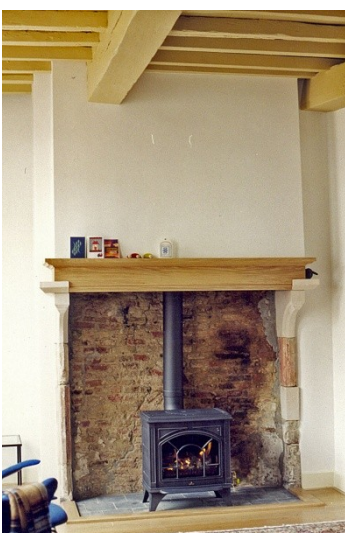
*schoorsteen Fortuinstraat 10 en  
Utrecht huis Coeckenberg*

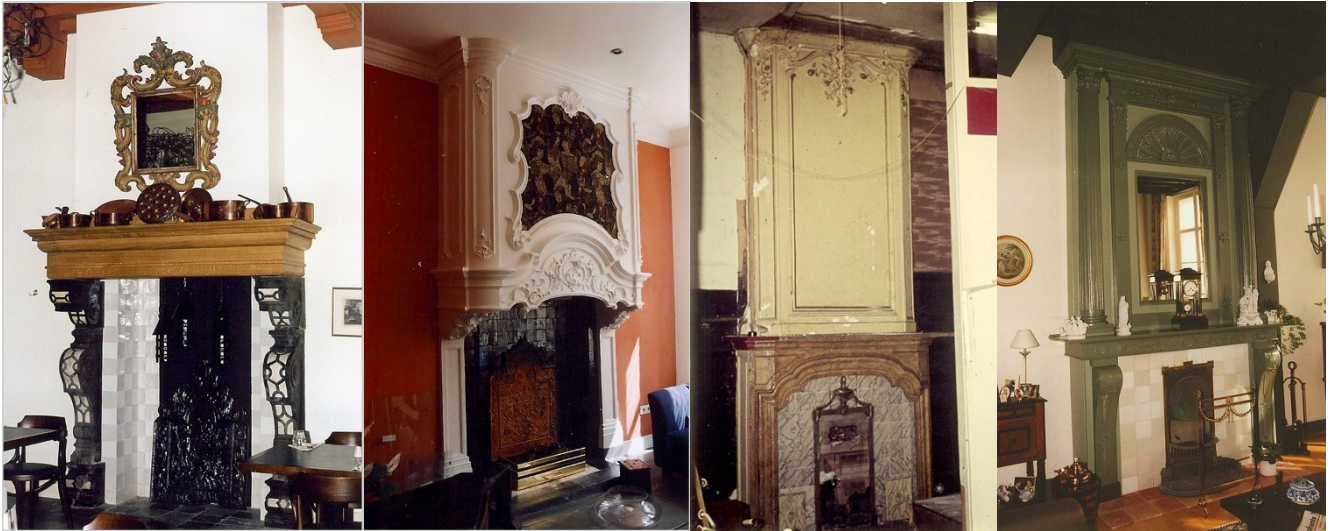
*ontwikkeling van de positie van de stookplaats*

17de eeuw Fortuinstraat 14, 18de eeuw Engelsestraat 16, Lievevrouwestraat 8 en Lievevrouwestraat 28

eeuw tot een verkleining van de stookopening en rookkanalen. De haarden krijgen dan steeds meer de opzet van de ons nu nog bekende schoorsteenmantels. Voor de vormgeving werden natuurlijk de stijlontwikkelingen gevolgd.

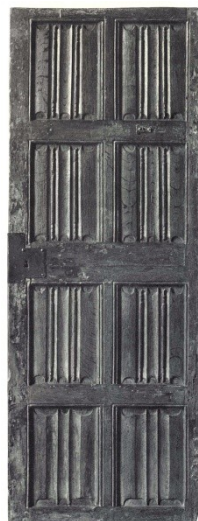
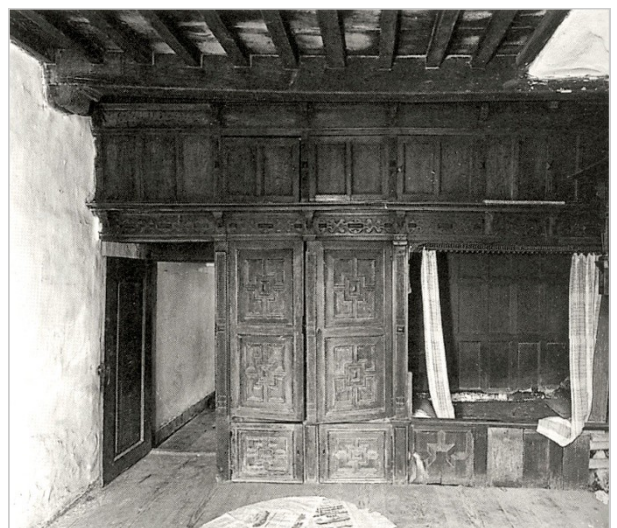
15de eeuw opgeklampte deur; deur met briefpanelen; wand uit de 17de eeuw met kast en bedstede

Binnen zo'n systeem kunnen natuurlijk vrij eenvoudig deuropeningen of kasten gevormd worden. De deuren hebben dan overeenkomstige uitvoeringen. De eenvoudigste vorm van een deur is de opgeklampte. Die bestaat aan één zijde uit planken met aan de andere zijde horizontale planken of klampen, waarmee de planken vergaard zijn. Een verdere verfraaiing wordt verkregen door de deuren als paneeldeuren uit te voeren, waarbij de panelen met profiel- en snijwerk versierd kunnen worden. Als doorzicht wenselijk is kan er eenvoudig een roedeverdeling met beglazing ingevoegd worden. Naast wanden, wandbetimmeringen en lambriseringen maken ook de vaste bedsteden deel uit van de betimmeringen. Geleidelijk aan komen die los van de huisbetimmering en worden dan meubelstukken.

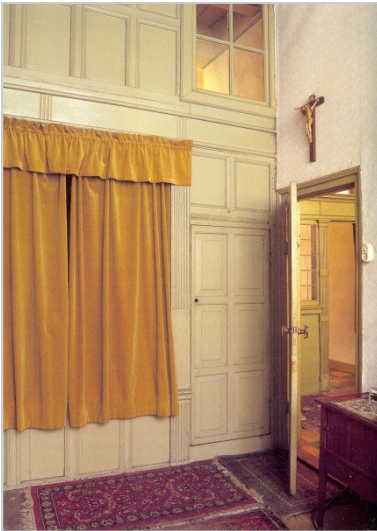
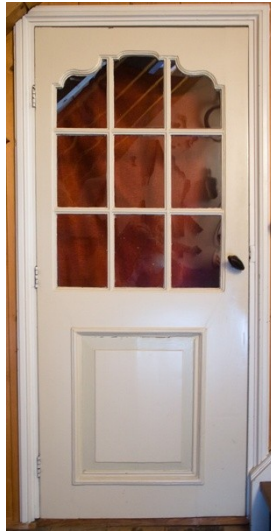
wand uit de 18de eeuw met kast en bedstede; deur 18de eeuw

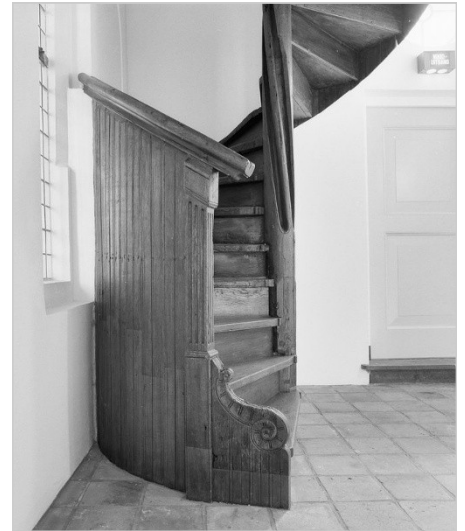
spiltrap Observantenklooster Amersfoort 1587

De trap stond meestal midden in het huis. Soms stonden zij ook in aparte torens tegen het huis. Vaak werden de trappen als spil- of draaitrappen uitgevoerd. Daarmee kunnen met betrekkelijk weinig ruimteverlies de bovenverdiepingen bereikt worden. Voor insteekverdiepingen is dan maar een klein bordes benodigd. De trap bestaat uit een houten spil waar d.m.v. pen- en gatverbindingen de treden in bevestigd zijn.

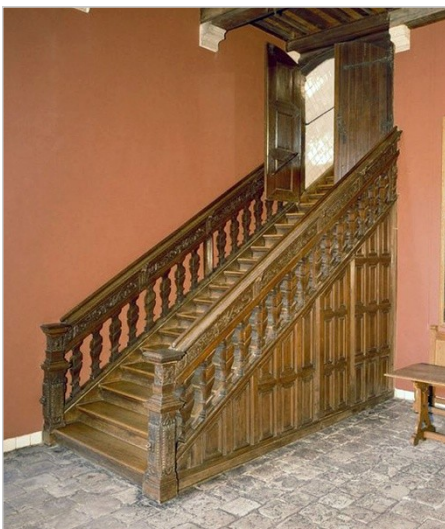
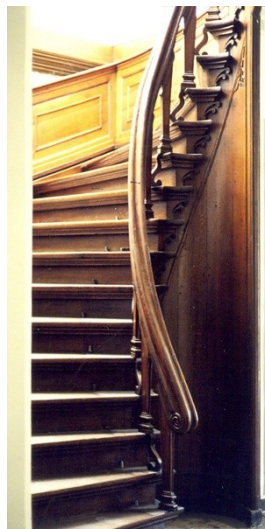
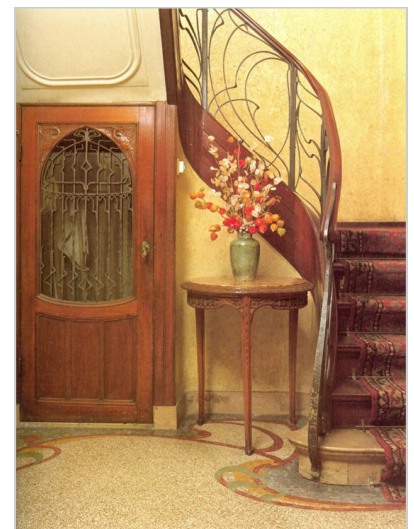
*trap stadhuis 1619; verdreven trap Zuivelplein 6 na 1750; Art Nouveau trap Den Haag 1896*

Bij grotere huizen, mogelijk om goederen gemakkelijker naar boven te kunnen transporteren, zijn vanouds ook al rechte trappen toegepast. Die lopen gemakkelijker en laten ook een passage eenvoudiger toe. De primitiefste vorm is het vormen van een trap door massieve treden op elkaar te stapelen. Dat vergt natuurlijk wel erg veel materiaal. Efficiënter is het twee (trap-)bomen schuin te plaatsen en daar treden tussen te plaatsen. De treden worden dan in de bomen ingelaten in een sleuf. Bij een fraaiere uitwerking worden de treden verbonden met verticale schotten of stootborden. Een latere ontwikkeling is de open draaiende of Engelse trap. De middenruimte blijft dan open, waarbij die begrensd wordt met een balustrade. Vooral die balustrades, ook langs rechte trappen, volgen weer de stijlontwikkelingen.

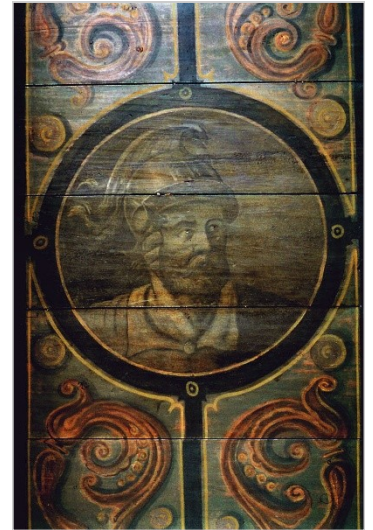
17de eeuwse plafondbeschildering Lievevrouwestraat 56

De ziende balklagen konden in naturel eiken uitgevoerd worden. Vaak werden er vanouds al dunne kleurlagen aangebracht. Een stap verder is dat er motieven in afwijkende kleuren op geschilderd worden. Door latere overschilderingen is daar niet zoveel van bewaard gebleven. De oudste bewaarde, zoals een 14<sup>de</sup>-eeuwse in Keulen, is geometrisch van opzet. De latere zijn vaak joyeuzer van opzet met guirlandes en omvattender patronen. In Zuidzijde Haven 36 en Lievevrouwestraat 46 zijn er nog uit de late 16<sup>de</sup> eeuw te zien. Ook bij de enkelvoudige balklagen is deze afwerking in de 17<sup>de</sup> eeuw doorgezet. Mooie voorbeelden zijn te zien in het huis Oostenrijk, Lievevrouwestraat 56 en De Hollandsche Tuin, Zuidzijde Haven 27. Een verdere ontwikkeling van de balkenzoldering is, dat er profiellijsten tegen de balken aangebracht worden of dat hele velden of het complete plafond met houten delen bekleed worden. Daar komen dan ook steeds geometrische of figuratieve beschilderingen op.

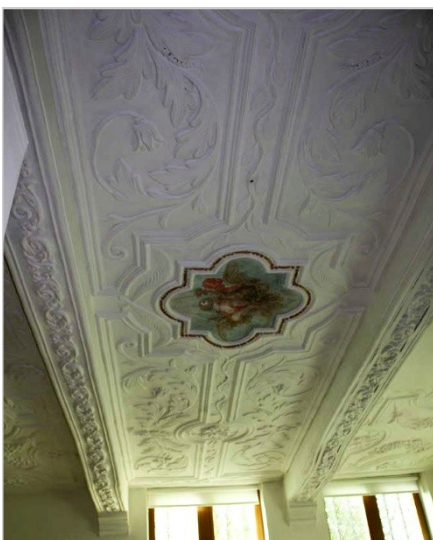
stucplafond 1e helft 18de eeuw, refugiehuis St. Truiden in Mechelen

In de tweede helft van de 17<sup>de</sup> eeuw wint het stucplafond steeds meer terrein. Vaak blijft dan de oude structuur met de moerbalken nog herkenbaar. De lijstwerken hebben meest nog sterk geometrische patronen. In de 18<sup>de</sup> eeuw worden de patronen barokker. Er blijft reliëf, maar niet speciaal gerelateerd

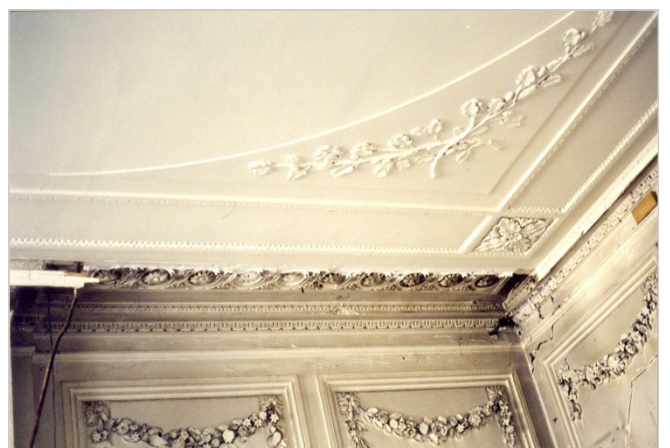
stucplafond rond 1800, Zuivelplein 6

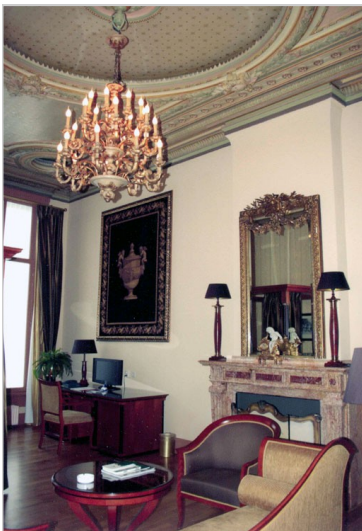
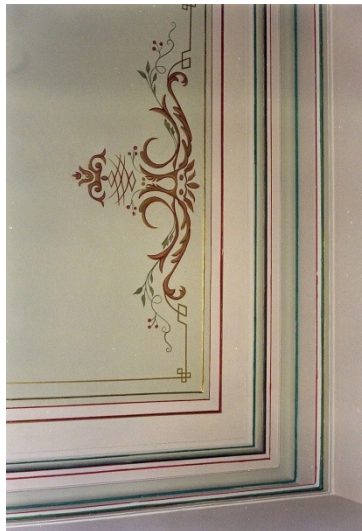
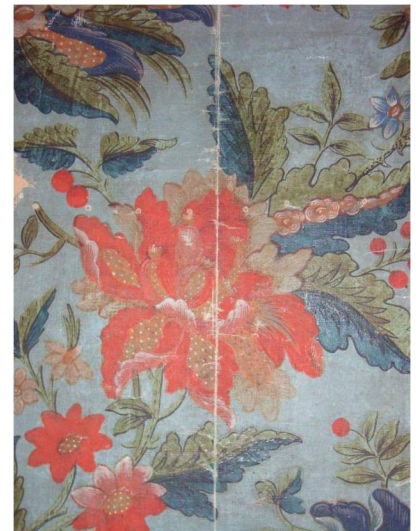
*Grote Markt 30, 1879; decoratie Steenbergsestraat 27; beschilderd linnen behang Blauwehandstraat 18, eind 17de eeuw*

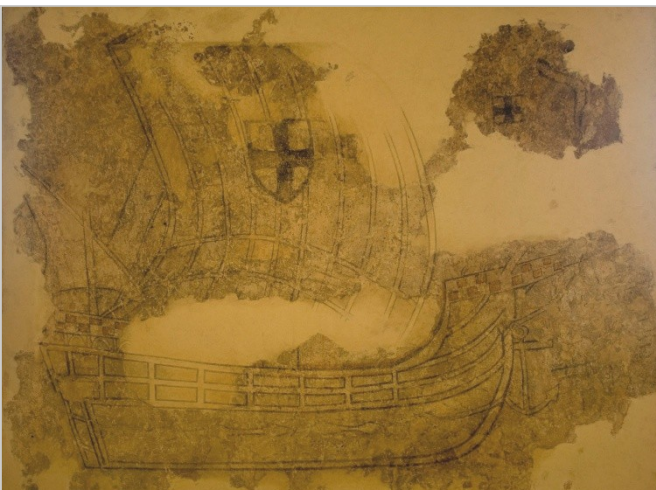
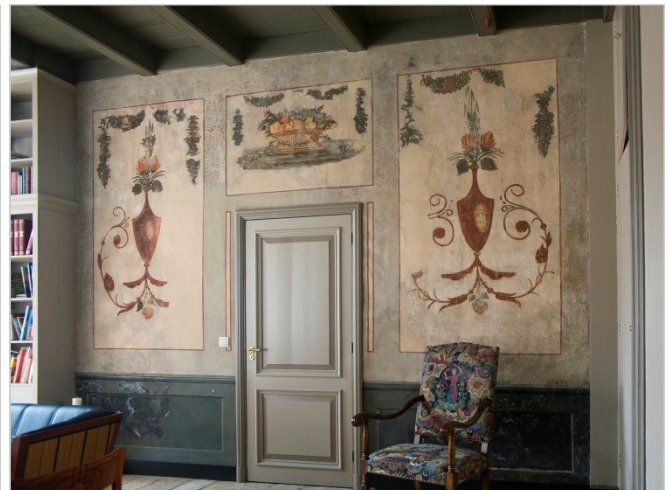
*15de eeuwse wandbeschildering in Molstraat 15;*

*18de eeuwse wandbeschildering Rijkebuurtstraat 19*

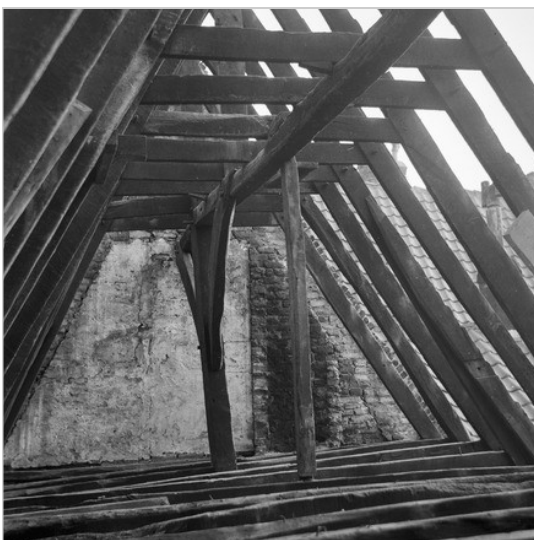
*sporenkap met lengteverband,  
Bergschild 14 Deventer*

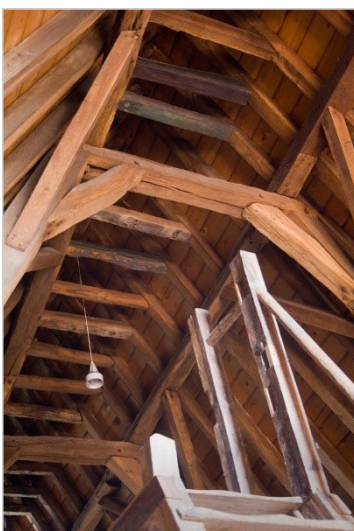
*15de eeuw sporenkap  
Potterstraat 22*

Een interessante verbijzondering of correctie leverde het dendro-onderzoek op voor het huis De Linde, Potterstraat 22. Op grond van bouwkundige kenmerken was de verdiepingbalklaag gedateerd rond 1400. Een gedeelte van de kap zou daar bij moeten behoren. De zolderbalklaag en de kap waren rond 1495 gedateerd. In dat jaar kreeg de eigenaar subsidie, omdat hij een nieuw leien dak gemaakt

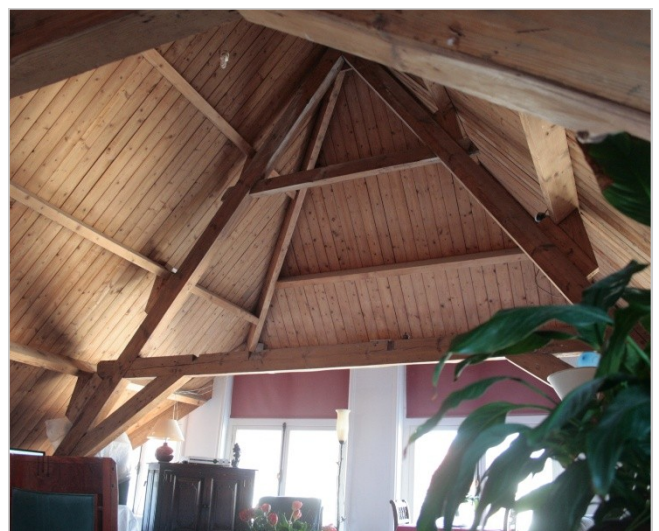
*18de eeuw gordingkap  
Rijkebuurtstraat 19*
